KIRCHTURM ÖFFNE DICH!

Die Sanierung der Herz-Jesu-Kirche in Ratingen ist weit mehr als nur eine Reparatur

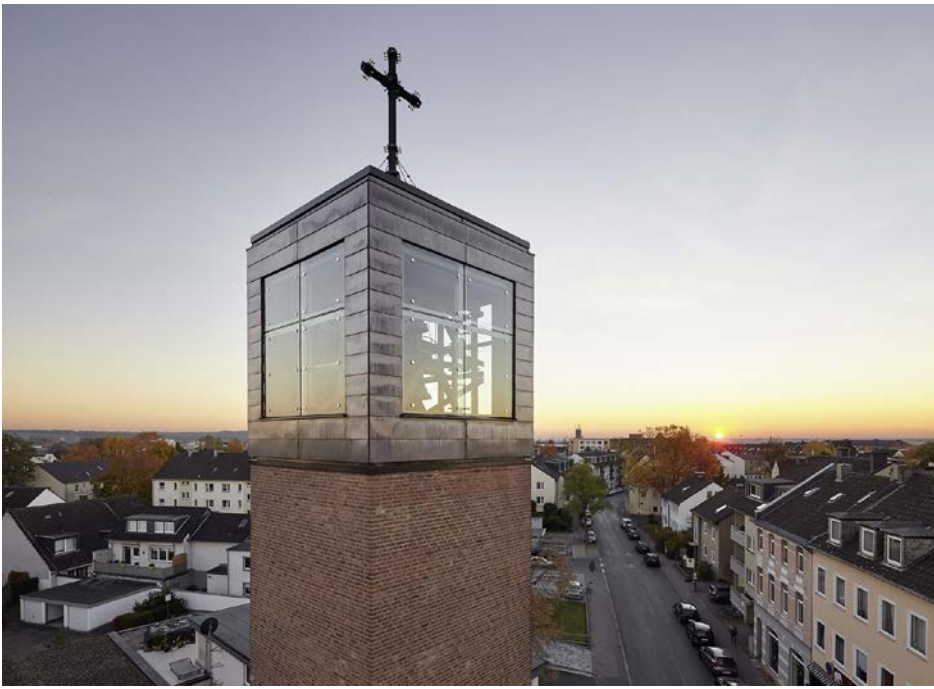
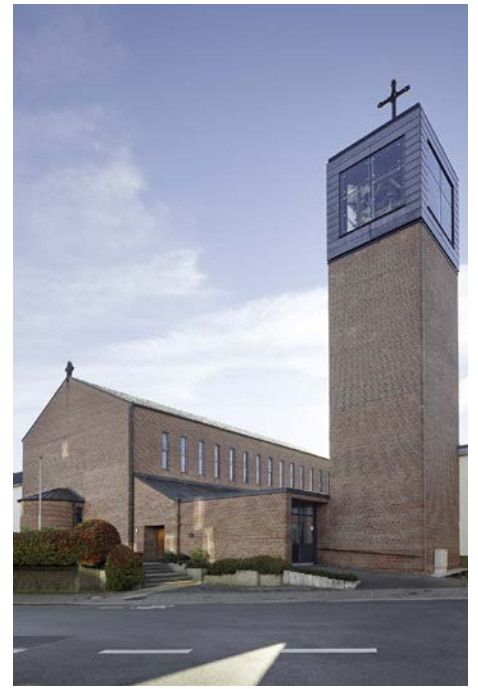
Einzig im Bereich der Glockenstube war wenig zu retten: Schädigungen des Verblendmauerwerks aber auch der Innenschale waren unübersehbar. Das äußere Mauerwerk wurde daher komplett abgerissen, die tragenden Stahlbetonbauteile neu aufgemörtelt und saniert. Anstatt jedoch wieder mit Backstein zu verblenden, entschieden die Architekten sich für ein ästhetisch markanteres,

aber auch kostenökonomisches Vorgehen: Zu drei Schauseiten wurde die Glockenstube geöffnet und großflächig mit Scheiben aus Verbund-Sicherheits-Glas versehen. Das machte die aufwendige Sanierung der alten Stahlbetonrippen unnötig – ohne dass die Akustik beeinträchtigt wäre: Der Glockenschall kann auch weiterhin durch kreuzförmige, offene Fugen nach außen entweichen. Die verbliebenen Stahlbetonflächen

wurden schließlich mit Kupferblechen verkleidet. Der Kirchturm erfährt so eine neue Symbolhaftigkeit: Die nachts in einem warmen Kunstlicht illuminierte Spitze symbolisiert nun „Offenheit“ und „Licht“. Als exponierte Landmarke an einem der höchsten Punkte der Stadt wird der Kirchturm ganz neu im Stadtraum erlebt.
